Widok budynku komunalnego od strony drogi.

#### **1. BUDYNEK W ZAKRZEWIE PARCELE GM. BARUCHOWO**

#### **1.1 OPIS OGÓLNY BUDYNKU**

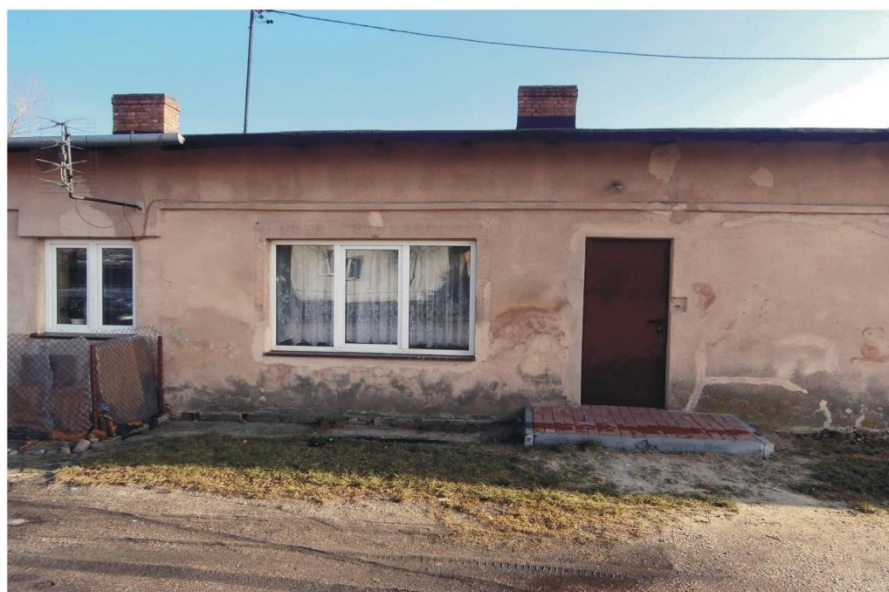
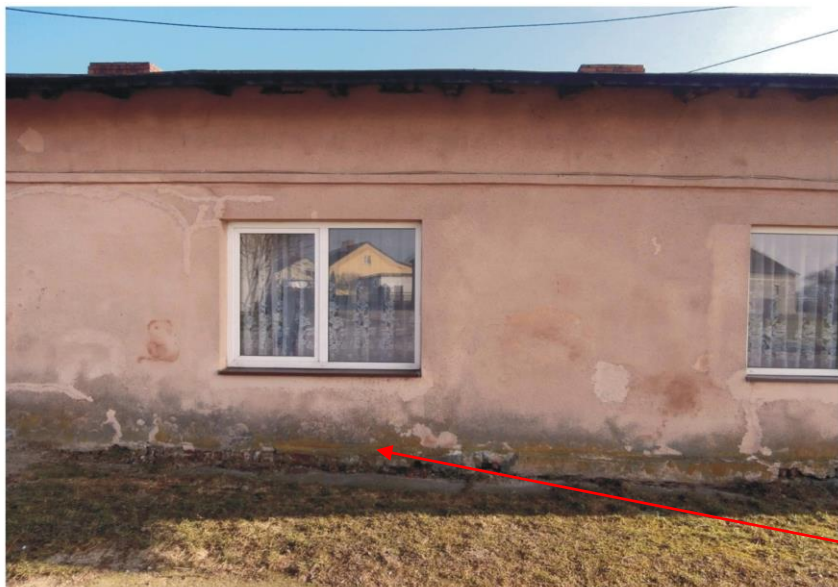
Widoczne zawilgocenia ścian z uwagi na brak izolacji poziomej i pionowej ścian fundamentowych oraz rynien i rur spustowych.

2. Wymiana uszkodzonego biologicznie deskowania dachu, ułożenie nowej warstwy papy wraz obróbkami blacharskimi, nowymi rynnami i rurami spustowymi.

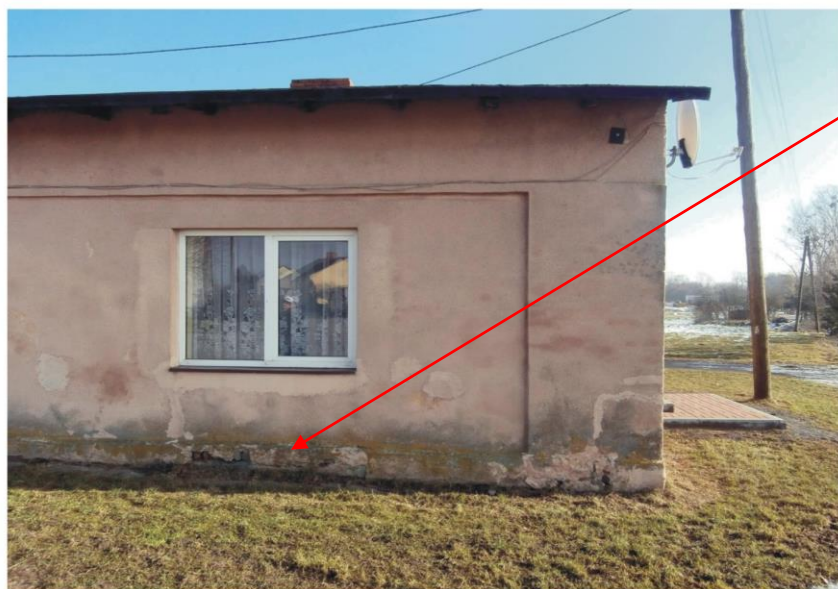
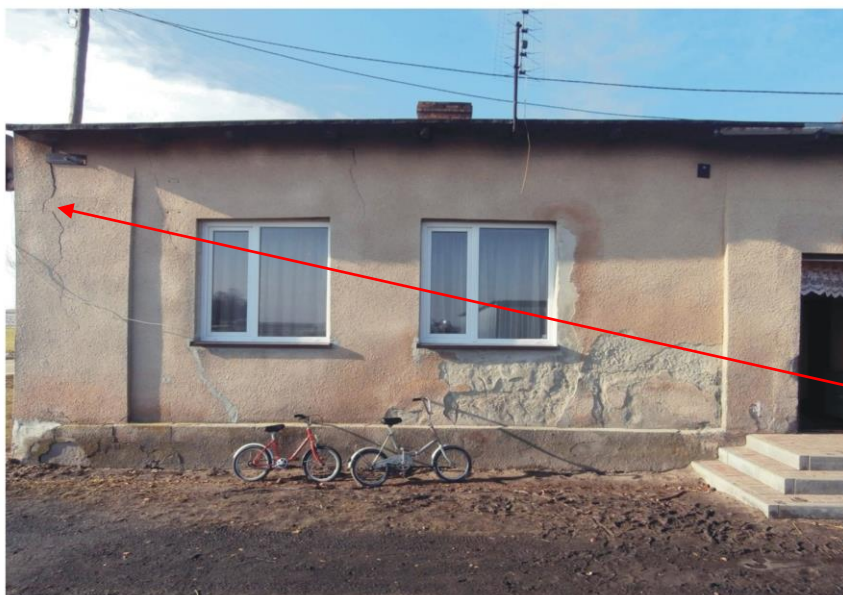
Stan techniczny ścian budynku należy określić jako średni na pograniczu złego. W niektórych miejscach są one silnie spękane, grożąc utratą stateczności. Spoiny międzycegłowe są skorodowane, zwietrzałe, o obniżonej nośności. Ściana szczytowa na poddaszu od strony północnej charakteryzuje się silną korozją wapiennych spoin międzycegłowych. Są one zwietrzałe, o niskiej nośności, łatwo wykruszające się. Ściany zewnętrzne w dolnej części są zawilgocone przy braku izolacji przeciwwilgociowej pionowej i poziomej. Ściany wewnętrzne wymagają wykonania napraw lokalnie zarysowanych powierzchni (metodą prętów wklejanych). Ściany nie posiadają wieńców. Ceglane nadproża odcinkowe w ścianach zewnętrznych budynku nie wykazują poważniejszych rys o charakterze konstrukcyjnym

5. Remont ścian zewnętrznych. Uszkodzone fragmenty ścian przemurować. Usunąć luźne i uszkodzone cegły, wymienić je na nowe. Uzupełnić ubytki spoin międzyceglowych zaprawą cementowo – wapienną, ukrytymi w ścianie, z płaskowników szer. min. 60 mm, grub. min. 5 mm i średnicy śrub stężających min. 20 mm. Liczba klamer jest uzależniona od długości rysy (odległość między klamrami do 50 cm). Lokalnie zarysowania fragmentów ścian należy wzmocnić metodą prętów wklejanych jak opis w pkt. 5..

Spękane narożniki budynku wzmocnić klamrami spinającymi.

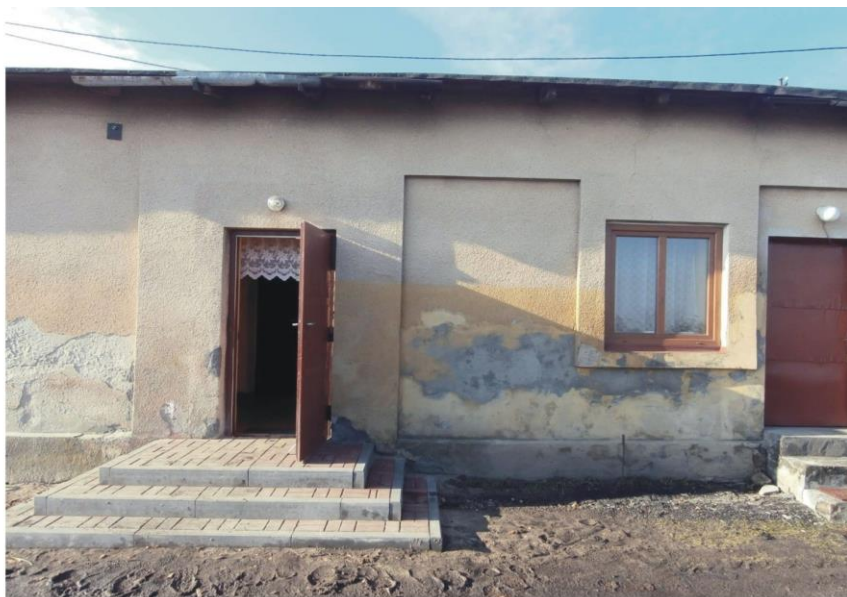
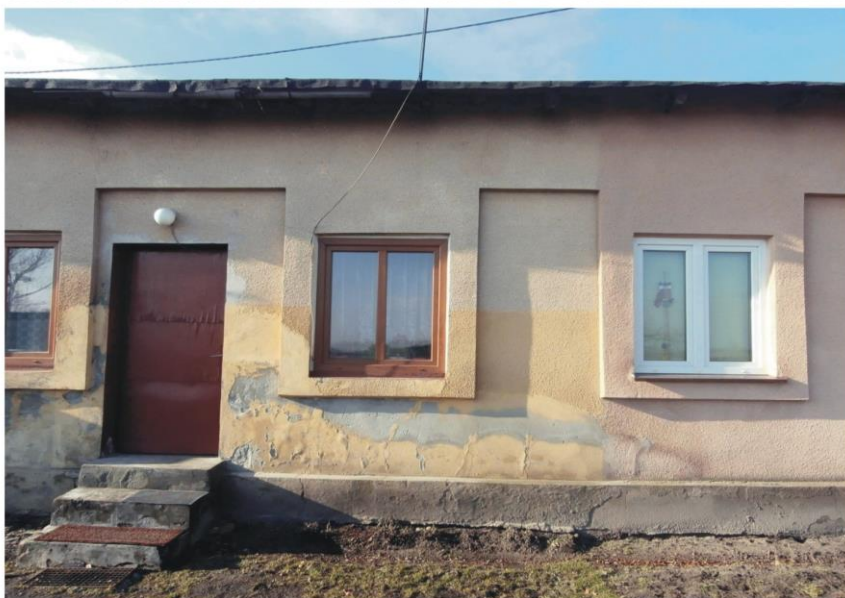
Widok fragmentów elewacji budynku od strony zaplecza z widocznymi śladami zawilgocenia ścian.

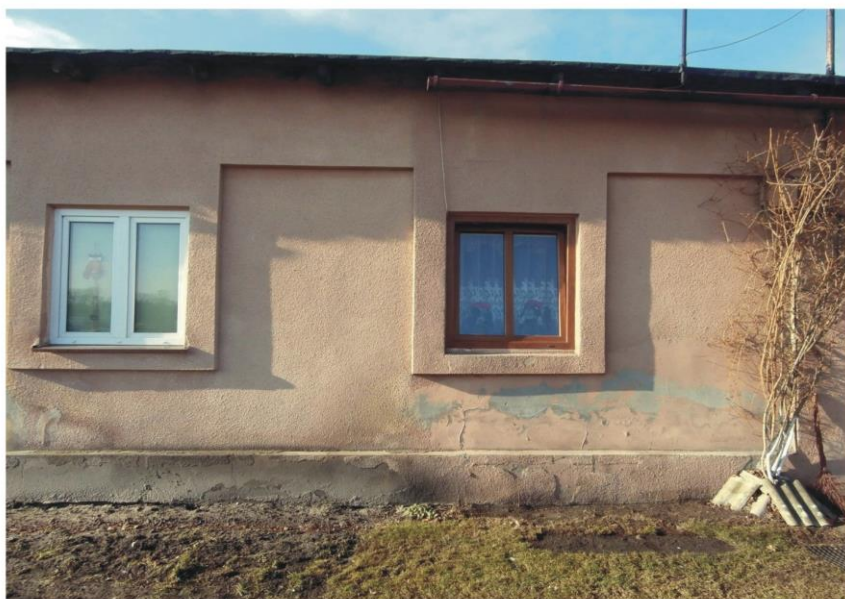
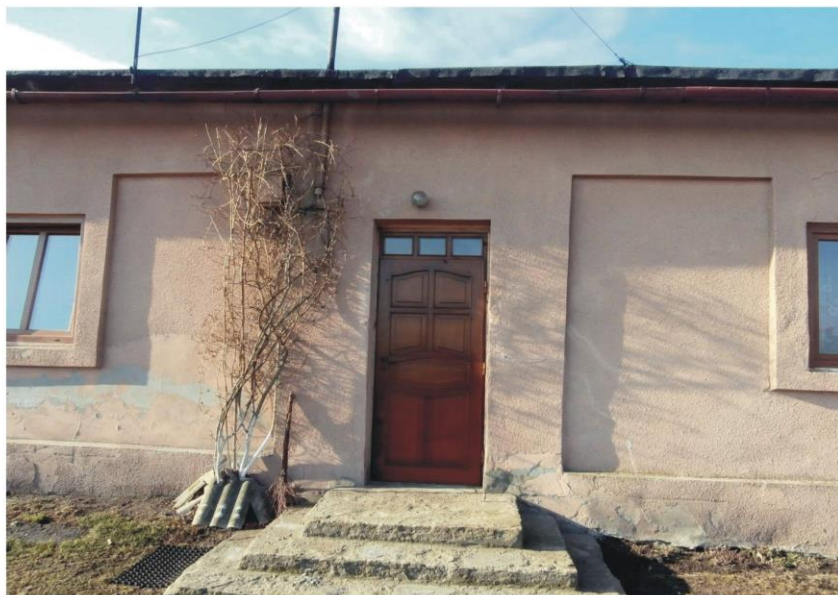
Widok fragmentów elewacji budynku z widocznymi śladami zawilgocenia ścian.

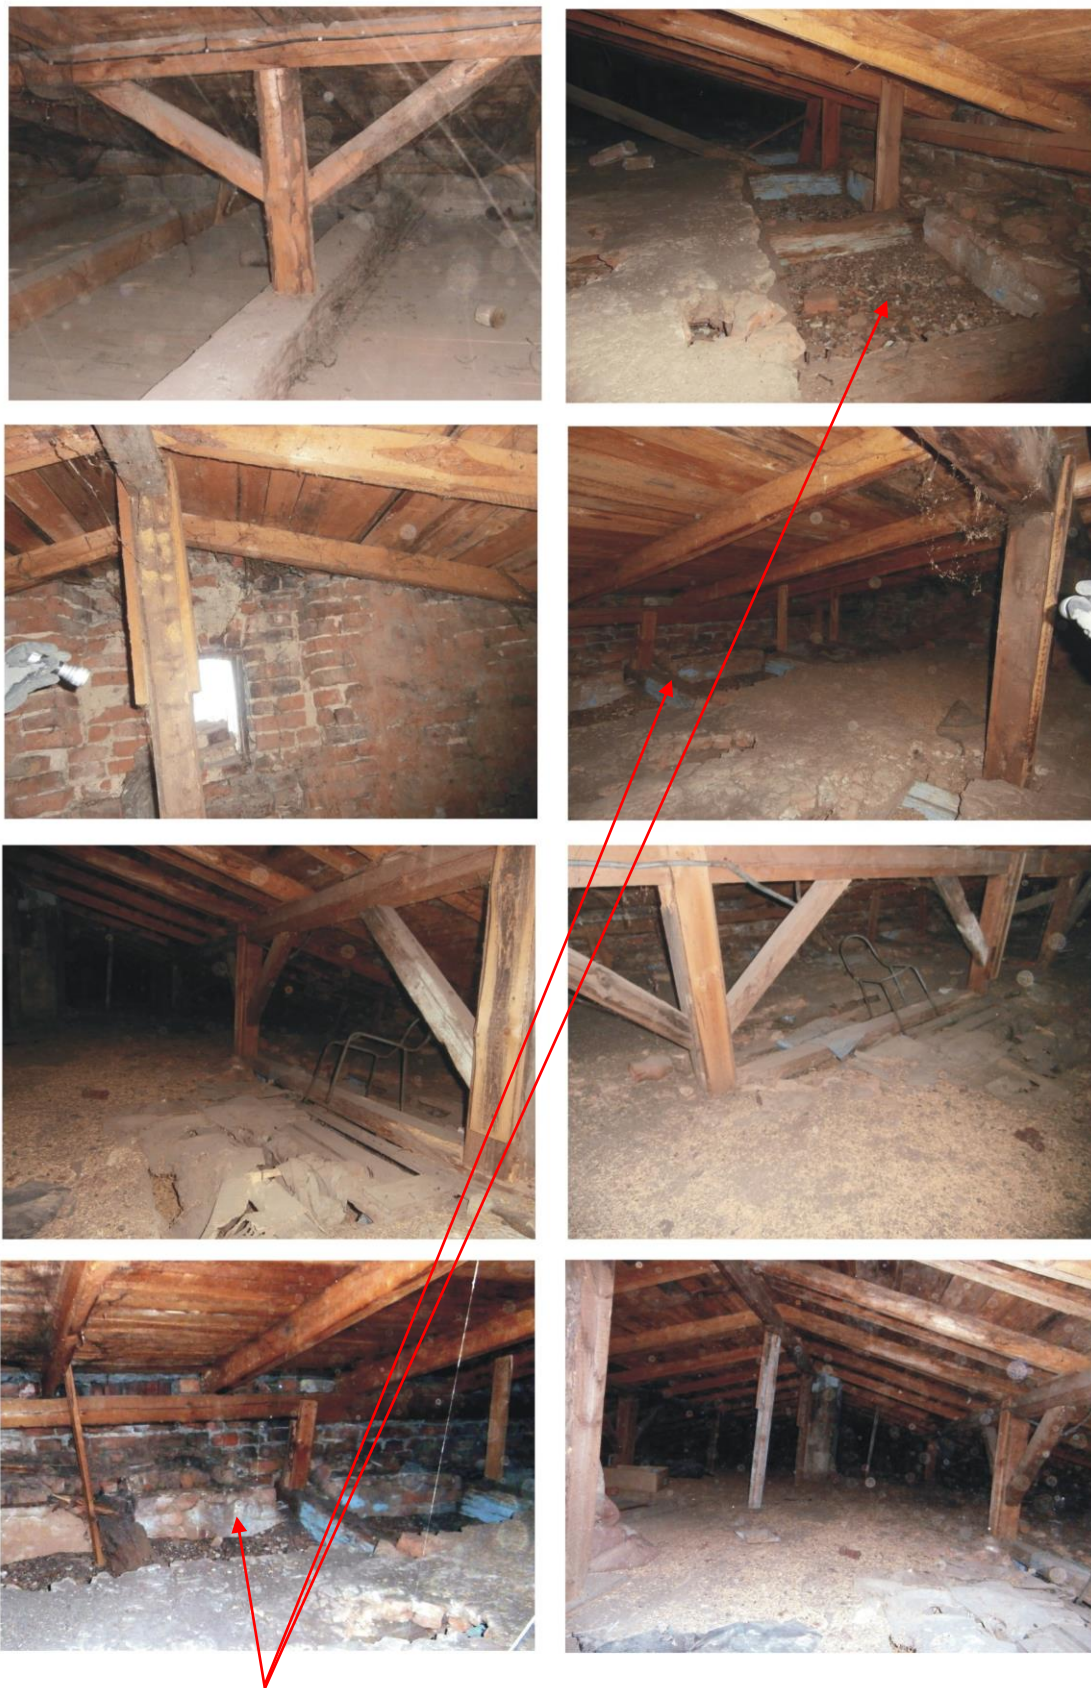
Strop nad parterem budynku części mieszkalnej znajduje się w złym stanie technicznym. Belki stropowe z oznakami korozji biologicznej. Widoczne nadmierne ugięcia na powierzchni sufitów. Niezbędne jest jego odciążenie (usunięcie z powierzchni stropu warstwy cegieł z polepą), wymiana belek stropowych uszkodzonych biologicznie oraz wzmocnienie lub wymiana belek z nadmiernymi ugięciami. Strop nad świetlicą znajduje się w średnim stanie technicznym z uwagi na odciążenie, przez wsparcie konstrukcji dachu na dodatkowych belek o przekroju 24x20 opartych na ścianie środkowej i zewnętrznej.

Zarwane fragmenty ślepego pułapu z widocznymi śladami korozji biologicznej belek stropowych.

3. Remont stropu nad parterem w części zamieszkałej i handlowej, usunięcie cegieł z powierzchni stropu (odciążenie). Ponadto w celu podniesienia trwałości konstrukcji zaleca się całkowicie usunięcie warstwy polepy i całkowite odsłonięcie belek stropowych w zakresie umożliwiającym ich naprawę oraz impregnację. W przypadku stwierdzenia belek stropowych uszkodzonych mechanicznie lub biologicznie można je pozostawić, lecz obok nich zamontować nowe drewniane belki o przekroju analogicznym jak belek uszkodzonych. Fragmenty porażone biologicznie należy ociosać do drewna zdrowego. Po wykonaniu konserwacji i wzmocnień zbutwiałych belek zaleca się odtworzyć deskowanie ślepego pułapu. Na deskowaniu ślepego pułapu, dla zapewnienia izolacyjności termicznej stropu, zaleca się ułożenie
